PERTE DE VITESSE non détectée

Perte de vitesse non détectée

4^E TRIMESTRE 2014 - 1^{ER} TRIMESTRE 2015

Objectif **SÉCURITÉ** est une publication de la direction de la sécurité de l'Aviation civile
50, rue Henry Farman - 75720 PARIS CEDEX 15

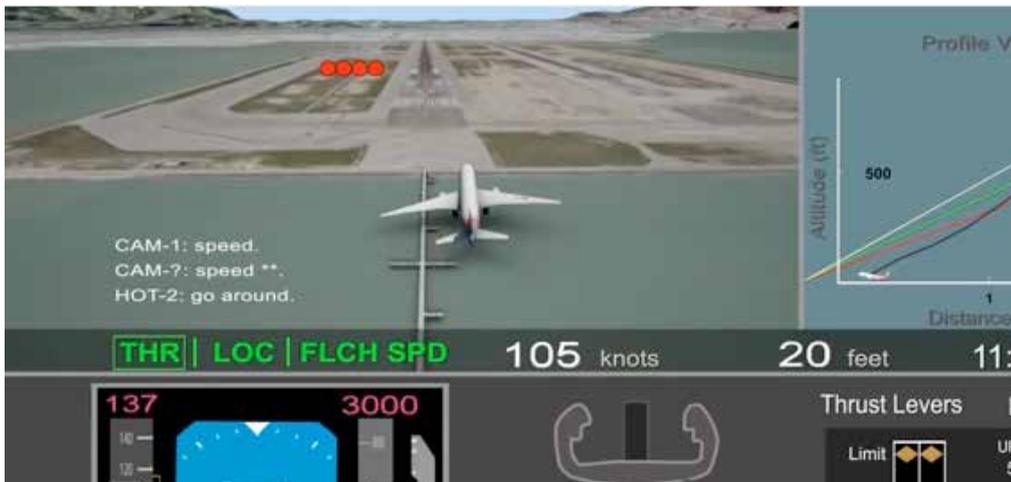
Lorsque l'avion se trouve à 500 ft du sol, il est légèrement au-dessus du plan de descente. La vitesse de l'avion, qui était en baisse rapide, atteint alors la vitesse d'approche requise, soit 137 kt. Cependant, les manettes de gaz étant resté dans le cran « idle », l'avion descend d'environ 1200 ft par minute, au lieu des 700 ft nécessaires au maintien de la pente de descente. A nouveau, les critères de stabilisation de l'avion n'ayant pas été acquis, l'équipage aurait dû remettre les gaz, mais il n'en a rien été. L'appareil passe sous le plan de descente (vu du cockpit, 3 puis 4 rouges apparaissent au PAPI). Pendant ce temps, la baisse de vitesse se poursuit et ça n'est qu'à environ 200 ft du sol que l'équipage se rend compte de la situation (qui conjugue basse vitesse et basse hauteur). Lorsque l'équipage décide de remettre les gaz, il est trop tard : l'avion est sous les 100 ft et ses performances ne lui permettent plus de réaliser la manœuvre en sécurité. L'appareil percute une digue située juste avant le seuil de la piste.

Capture d'écran d'une animation réalisée par le NTSB : l'avion s'apprête à percuter la digue (image tirée de l'animation réalisée par le NTSB : <https://www.youtube.com/watch?v=8MFPSfGoT1U>)

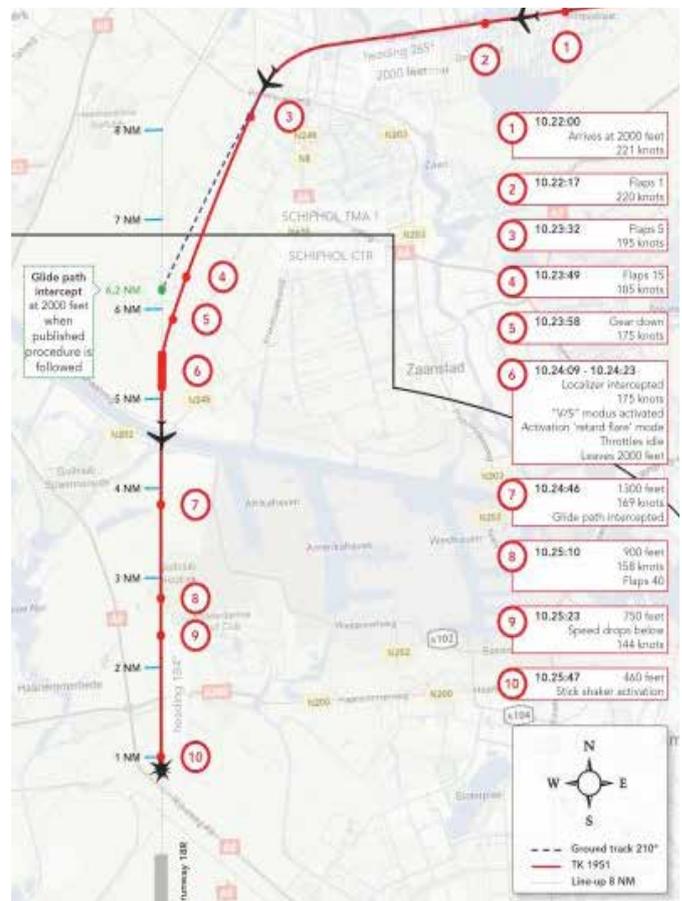
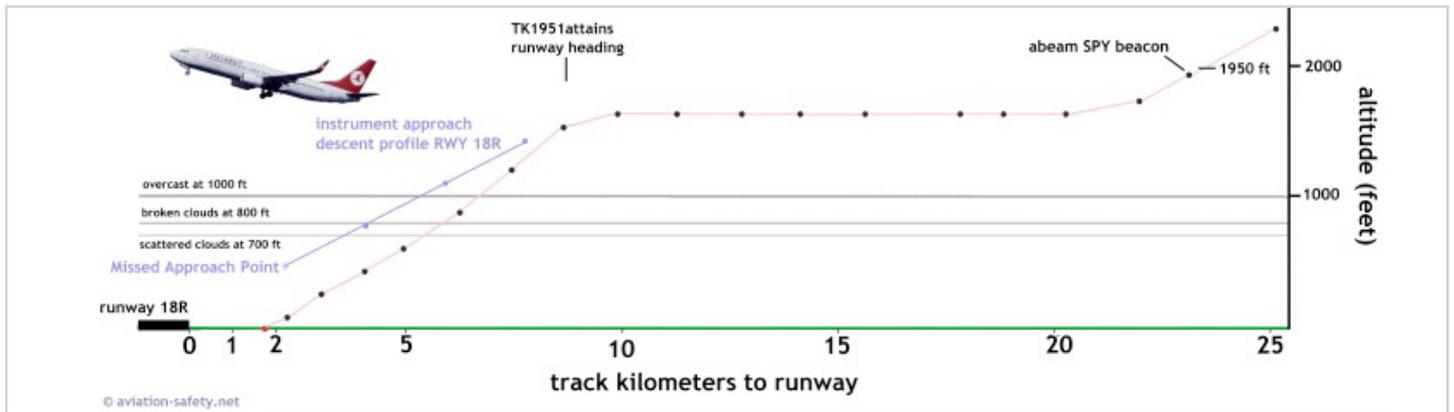
Le 25 février 2009, un Boeing 737-800 de la compagnie turque, en provenance d'Istanbul, s'écrase à moins d'un nautique du seuil de la piste 18R de l'aéroport d'Amsterdam Schiphol. Les rescapés indiqueront avoir eu l'impression que, quelques secondes avant l'impact au sol, l'avion « s'était enfoncé dans un trou d'air ». Un peu plus d'un an après l'accident, le bureau d'enquêtes néerlandais (DSB) publiait son rapport final. La lecture des enregistreurs embarqués a permis de reconstituer les dernières minutes du vol. Ils montrent que lorsque l'avion s'est trouvé à 1950 ft au-dessus du sol, le radio-altimètre de gauche a soudain dysfonctionné, faisant apparaître la hauteur erronée de - 8 ft sur le PFD de gauche. Cette valeur incorrecte a conduit à l'activation du mode « RETARD FLARE » de l'auto-manette, avec pour conséquence une réduction de la poussée des deux réacteurs jusqu'à la valeur minimale (« approach idle ») en prévision de la dernière phase de l'atterrissage. Au même moment, l'équipage entreprend une interception du glide par le haut (rendue nécessaire par les contraintes du contrôle aérien), ce qui a eu pour effet de lui masquer l'engagement du mode « RETARD FLARE » et d'accroître la charge de travail dans le cockpit. L'avion, quant à lui, suit la pente définie par le glide, dont les signaux alimentent le pilote automatique de droite (qui était engagé pour cette procédure et recevait les données d'altitude (correctes) du radio-altimètre de droite). Pendant ce temps, la vitesse « air » de l'avion continuait de décroître, l'appareil prend une assiette de plus en plus forte pour maintenir sa trajectoire. Il faudra attendre l'activation de l'avertisseur de décrochage pour que l'équipage prenne conscience de la situation. Celui-ci commet toutefois des erreurs dans l'exécution de la procédure de sortie de décrochage, entraînant la chute de l'avion et son impact avec le sol.

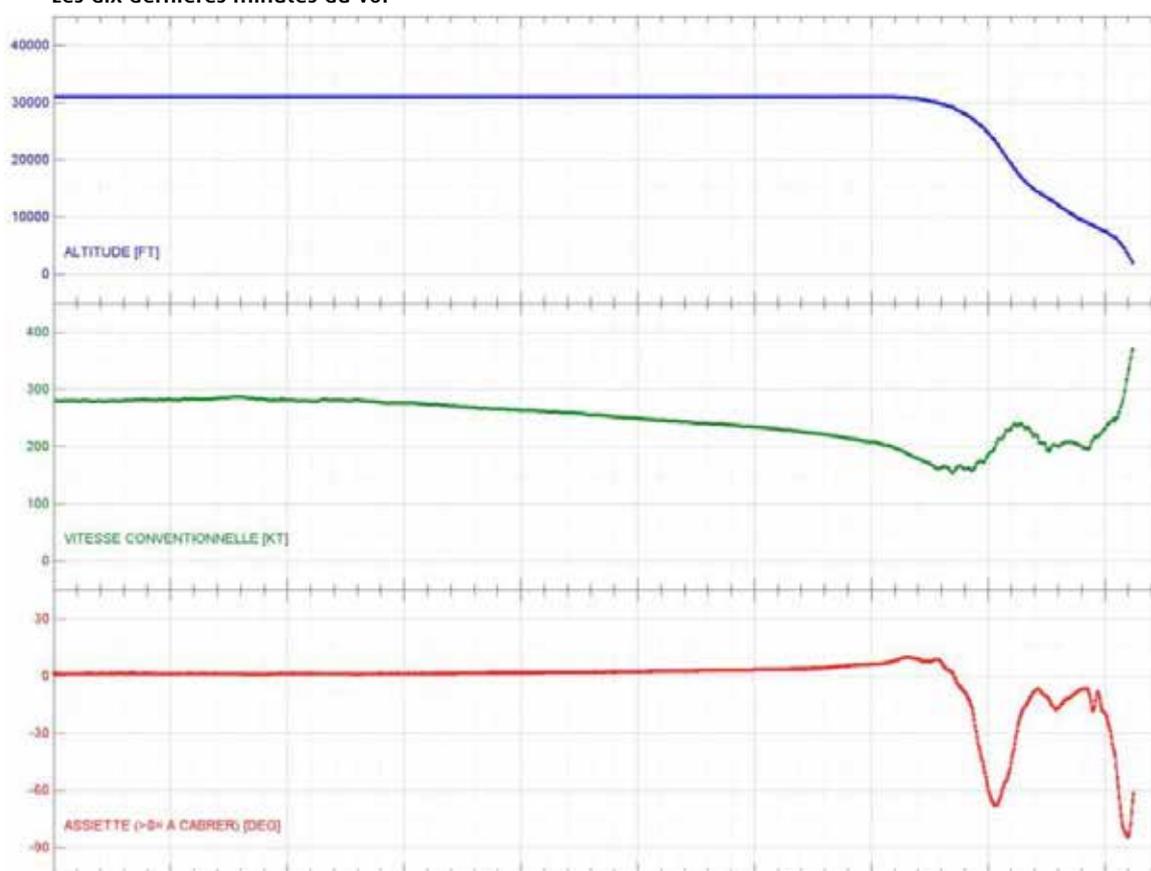
Les dix dernières minutes du vol

Le 2 avril 2015, les bureaux d'enquêtes malien et français ont organisé conjointement un point d'information sur cet accident, qui a mis en lumière plusieurs éléments clés de l'accident. L'examen des enregistreurs de vol a notamment fait apparaître des fluctuations de certains paramètres « moteur » (EPR et N1) une fois l'avion arrivé à son niveau de croisière. Dans le même temps, sa vitesse commence à diminuer. Des oscillations en roulis sont également constatées ainsi qu'une déconnexion de l'auto-manette. La vitesse de l'avion continue de baisser tandis que son assiette s'accroît progressivement (voir graphiques ci-dessous). Le régime des moteurs évolue vers des valeurs correspondant au régime ralenti (« idle »). L'avion finit par décrocher sans que l'équipage ne semble avoir essayé de le récupérer. Il ne paraît pas non plus avoir perçu la perte de vitesse de l'avion, dont la poussée était gérée par le pilote automatique, lequel était alimenté en données erronées : en effet, l'enquête a révélé que les capteurs « moteurs » de l'avion avaient givré, donnant ainsi de fausses informations sur le différentiel de pression entre l'entrée et la sortie du moteur, qui était alors surévaluée. Dans ces conditions, le système de gestion des moteurs commandait une réduction de la poussée. Aussi, la poussée délivrée par les moteurs est devenue insuffisante pour maintenir la vitesse de croisière.

On peut noter que pour ce type d'avion et à l'altitude où il évoluait, la diminution de vitesse s'accélère rapidement en dessous d'une certaine valeur en raison d'un bilan poussée-trainée de plus en plus défavorable (passage au « second régime »). Dans cette situation, la seule solution pour éviter le décrochage est de mettre l'avion en descente, car il ne peut plus réaccélérer en palier.
